**PROIECT DE HOTĂRÂRE Nr. 410 / 22.10.2021**  
**privind majorarea cu 400% a impozitului pe clădiri pentru clădirea situată**  
**în municipiul Constanța, str. Vasile Alecsandri nr. 14, ca urmare a**  
**constatării stării tehnice de clădire neîngrijită**

### FIȘĂ DE EVALUARE

Evaluarea aspectului general al imobilului:  
Adresa str. Karle Alecsandri nr 14  
Data 05.02.2021

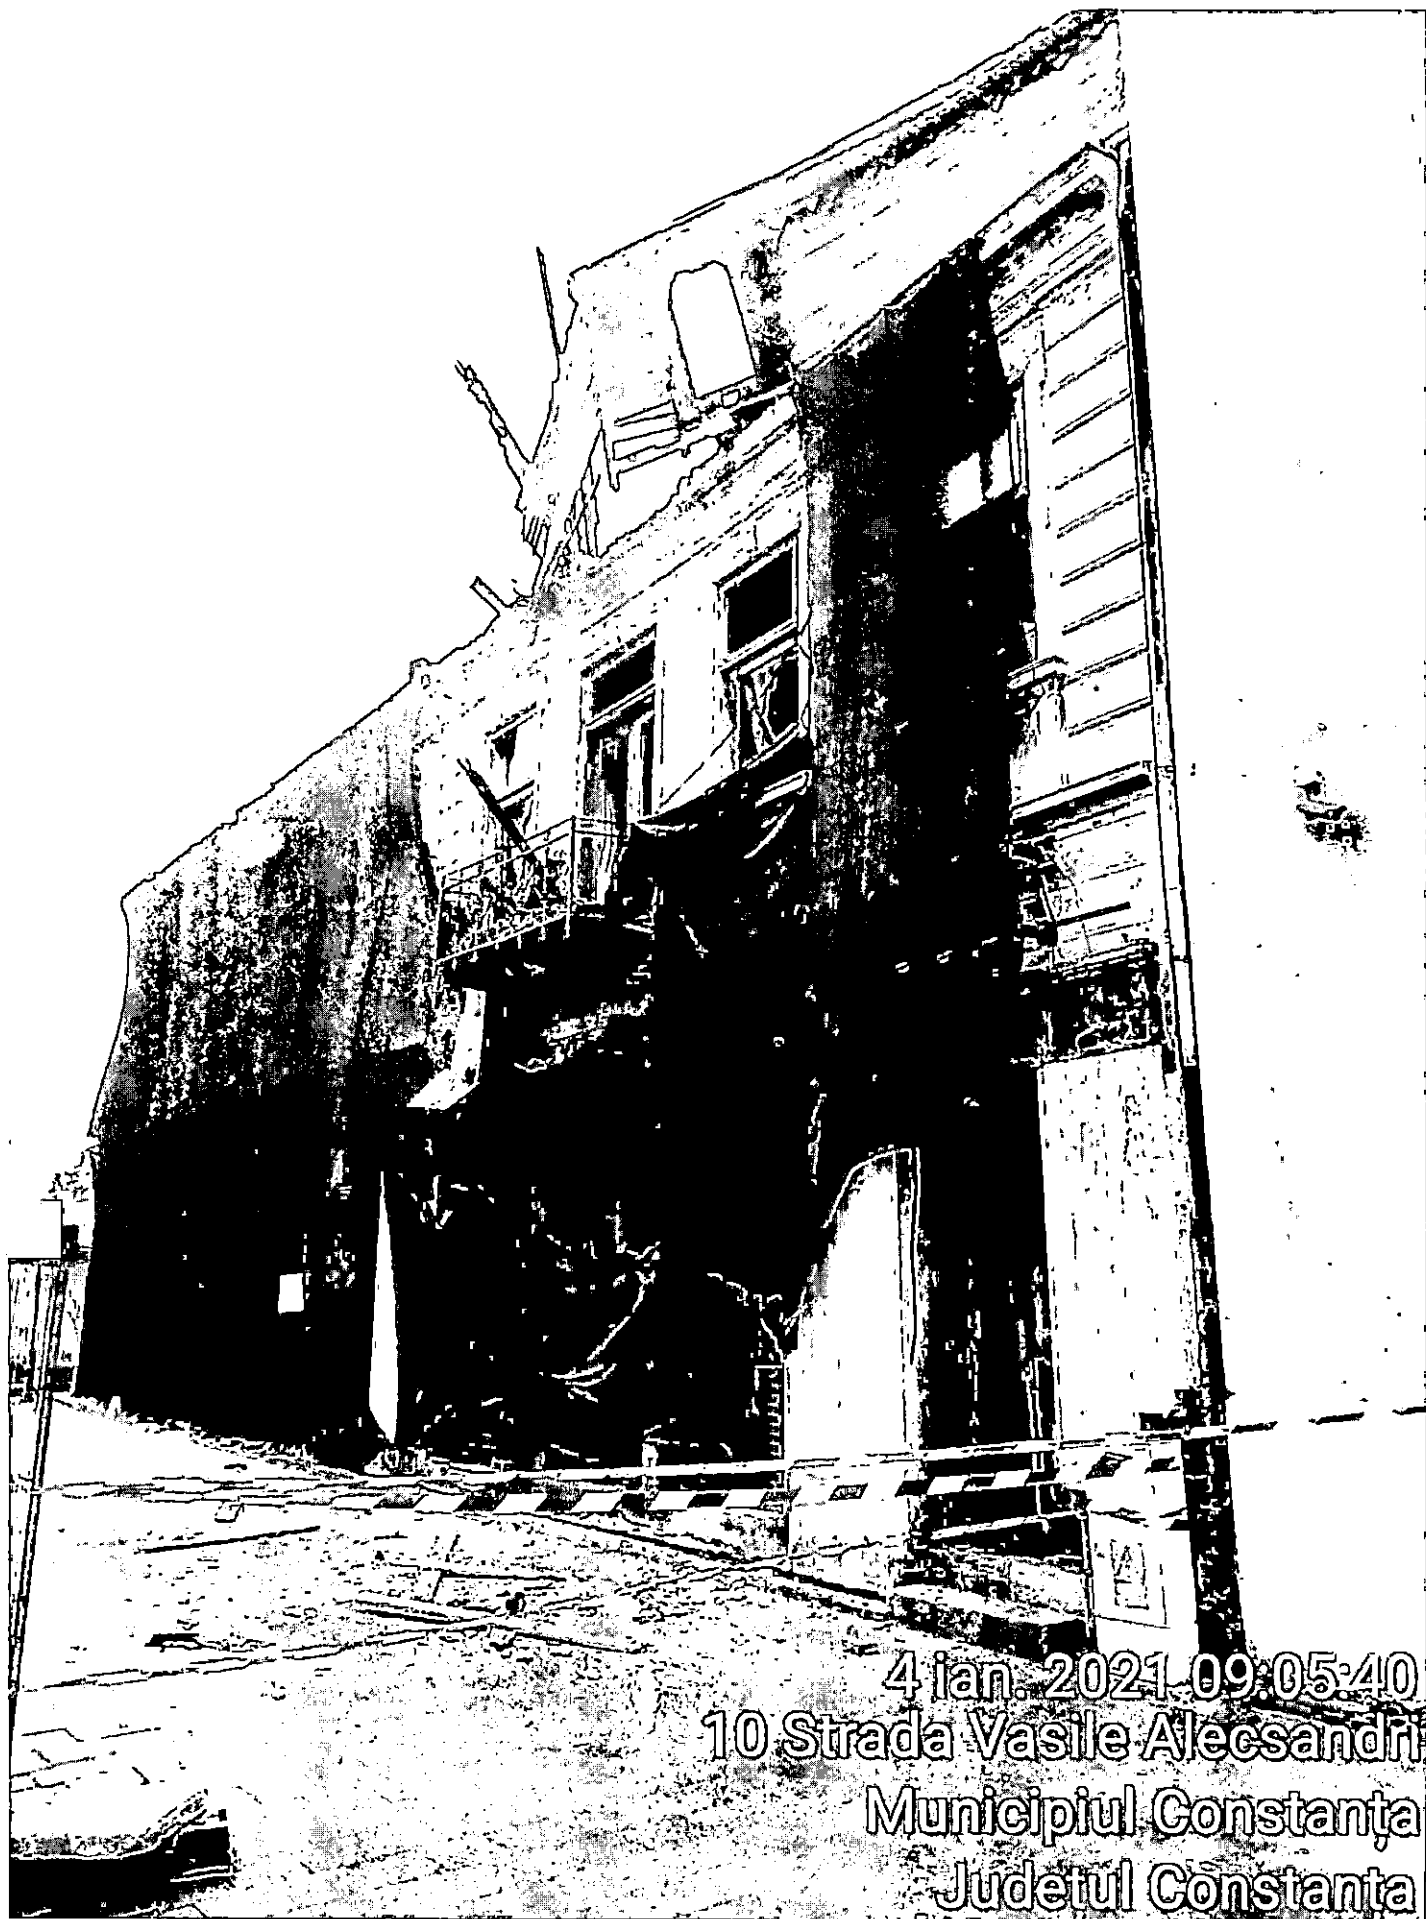
4 ian. 2021 09:05:40  
10 Strada Vasile Alecsandri  
Municipiul Constanta  
Judetul Constanta

1. Acoperiș		PR	PT
<b>Învelitoare*</b>			
Nu este cazul	Nu există		
Fără degradări		0	
Degradări minore	Învelitoarea lipsește și/sau e degradată parțial (maxim 10% din suprafața totală). Este suficientă reșezarea materialului învelitorii și remedieri locale	2	
Degradări medii	Învelitoarea lipsește și/sau e degradată în proporție mare (10%-30% din suprafața totală), coamele sunt neetanșe. Necesită înlocuire și fixare.	7	
Degradări majore	Învelitoarea lipsește și/sau e degradată în proporție de 30% din suprafața totală, coamele sunt neetanșe. Prezintă curburi/rupturi majore. Necesită înlocuire totală.	10	10

Cornișă, streășină, atic*			
Fără degradări		0	
Degradări minore	Elementele de închidere sunt desprinse și degradate punctual. Nu sunt urme de umiditate. Suficientă reparația punctuală.	2	
Degradări medii	Elementele de închidere sunt desprinse și degradate parțial (10-30% din lungime). Umiditate vizibilă pe alocuri. Necesită înlocuire și refacere parțială.	7	
Degradări majore	Elementele de închidere sunt desprinse și degradate peste 30% din lungime. Umiditate vizibilă. Necesită înlocuire totală. Risc pentru trecători.	10	10

2. Fațade			
Tencuială*			
Fără degradări		0	
Degradări minore	Degradări punctuale și incidentale ale tencuielii. Fără igrasie. Posibilă remediere punctuală.	2	
Degradări medii	Degradări locale ale tencuielii (10-30% din suprafața fațadelor). Igrasie ușoară. Suprafețele se retencuiesc.	7	
Degradări majore	Porțiuni de tencuială ce cad, se desprind și/sau sunt puternic umede, tencuială degradată peste 30% din suprafață. Suprafețele se refac total.	10	10

Zugrăveală*			
Fără degradări		0	
Degradări minore	Zugră veala exfoliată incidental. Posibilă remediere punctuală.	2	
Degradări medii	Zugrăveală exfoliată parțial (10-30% din suprafața fațadelor). Suprafețele se rezugrăvesc.	3	
Degradări Majore	Zugrăveala exfoliată și/sau decolorată peste 30% din suprafața fațadelor. Suprafețele se refac total.	4	4

Tâmplărie*			
Fără degradări		0	
Degradări minore	Vopsire defectuasă (scorojită), ușoară uzură a materialului. Nu lipsesc elemente de tâmplărie. Tâmplăria se revopsește și se remediază punctual.	2	
Degradări medii	Materialele componente deteriorate, deformate, nefolosibile și/sau defecte (cel puțin un element). Nu lipsesc elemente. Reparații și înlocuire.	3	
Degradări majore	Materialele componente puternic deteriorate și deformate. Elemente de tâmplărie lipsă (cel puțin un element). Necesită înlocuire completă	4	4

Elemente decorative*			
Nu este cazul			
Fără degradări		0	
Degradări minore	Elemente decorative incomplete și/sau afectate în timp de factori atmosferici și biologici.	2	
Degradări medii	Elemente decorative care lipsesc de pe fațade, inclusiv cele îndepărtate în mod abuziv.	3	
Degradări majore	Elemente decorative desprinse, care prezintă risc de cădere. Elemente de tinichigerie care lipsesc. Risc pentru trecători.	4	4

<b>3.DEFICIENȚE STRUCTURALE VIZIBILE DIN EXTERIOR</b>			
Șarpantă*			
Nu este cazul			
Fără degradări		0	
Degradări medii	Coșuri de fum cu cărămizi desprinse, care prezintă risc de cădere. Coșuri de fum care prezintă elemente de decorațiuni lipsă.	7	
Degradări majore	Elemente de lemn rupte și/sau lipsă, deformări majore ale structurii șarpantei. Coșuri de fum și/sau lucarne lipsă parțial sau total. Risc pentru trecători.	10	10
