PROIECT DE HOTĂRÂRE Nr. 412 / 22.10.2021
privind majorarea cu 300% a impozitului pe clădiri pentru clădirea situată în municipiul Constanța, str. Remus Opreanu nr. 1, proprietatea societății Aries Logistics S.R.L., ca urmare a constatării stării tehnice de clădire neîngrijită

FIȘĂ DE EVALUARE

Evaluarea aspectului general al imobilului:
Adresa STR. PEMUS OPREANU NR. 1
Data 18.01.2021

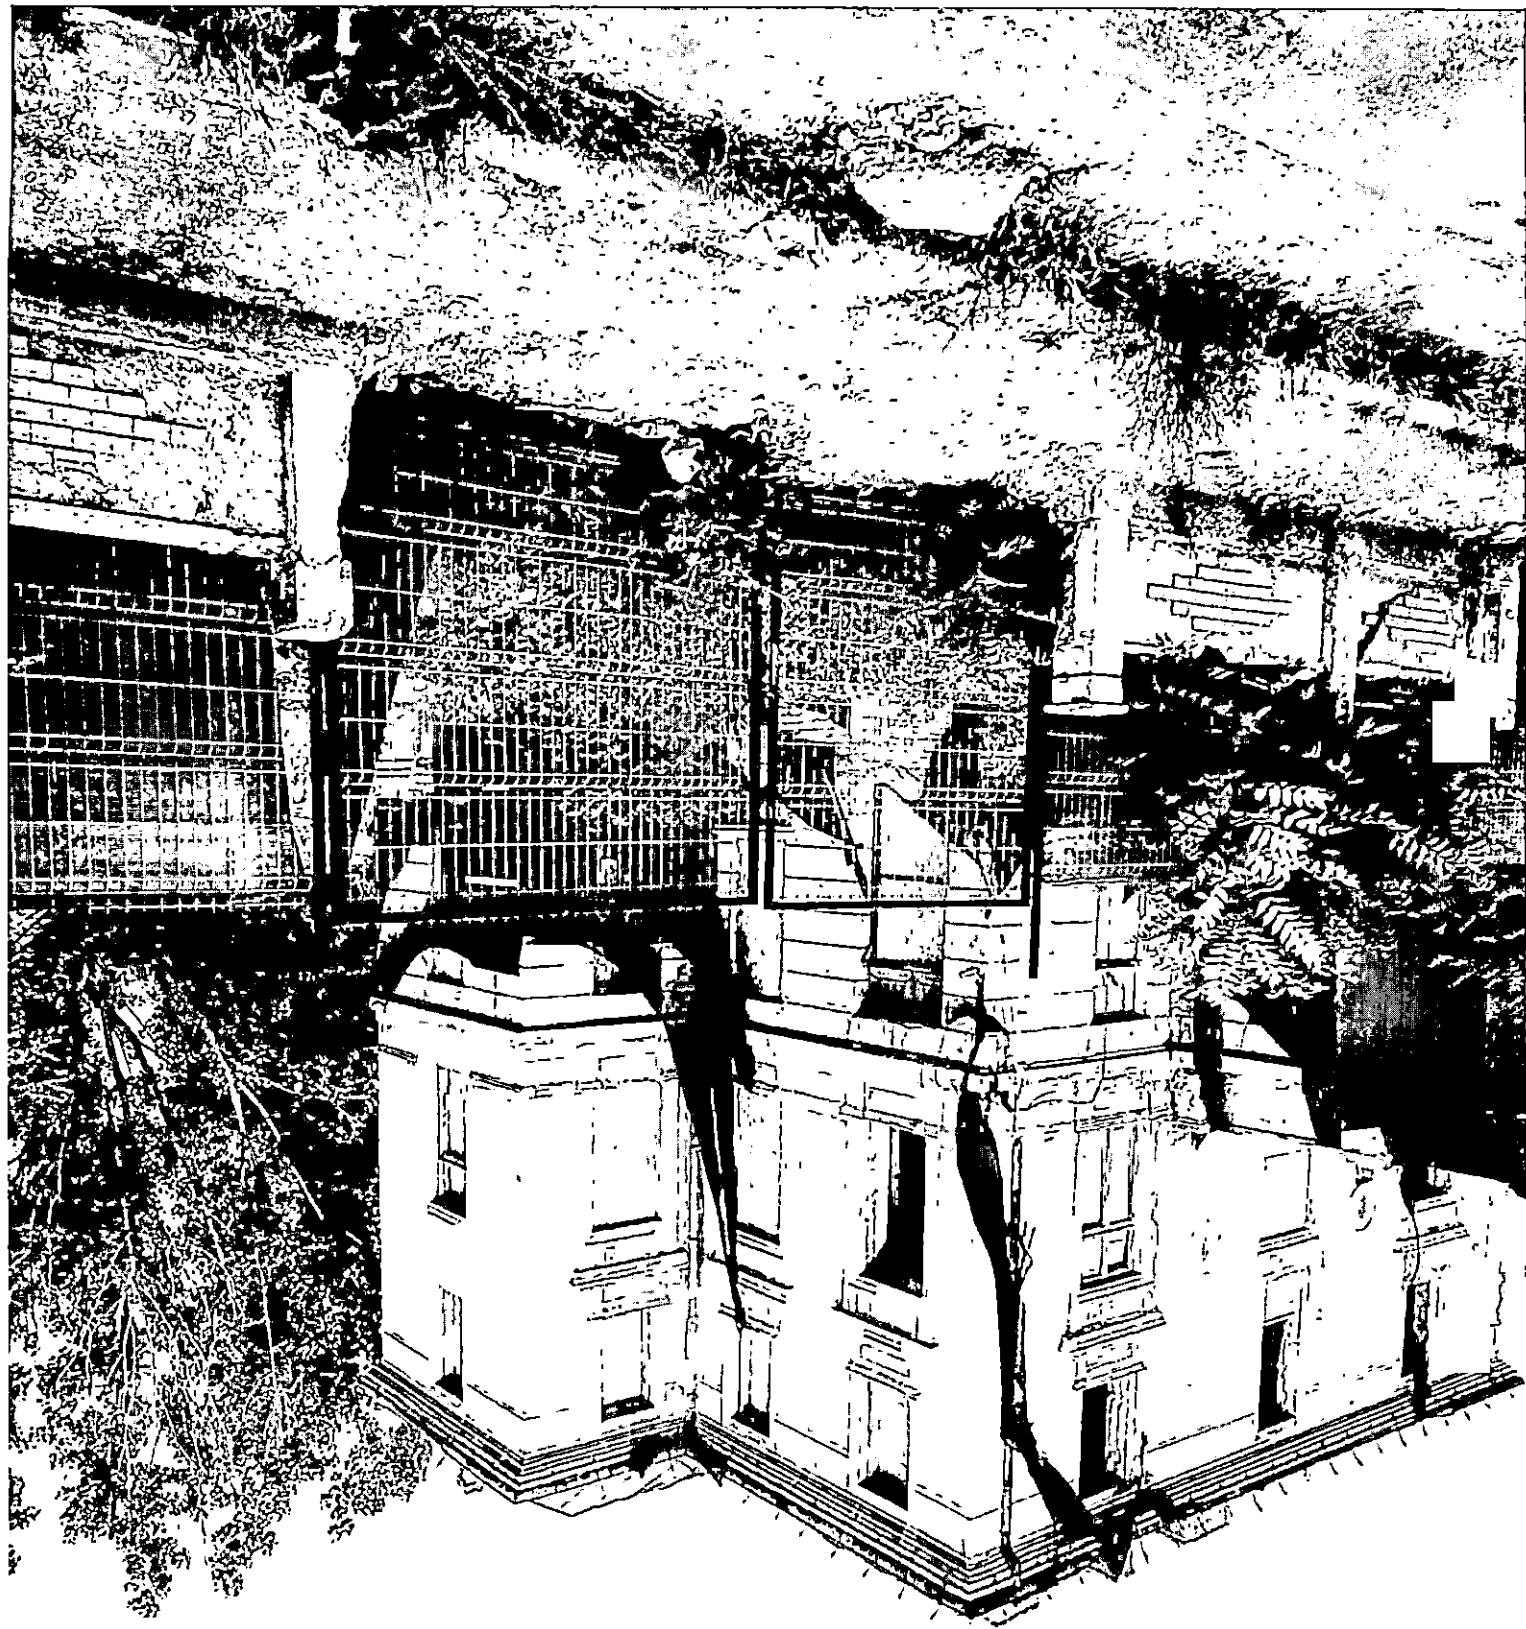
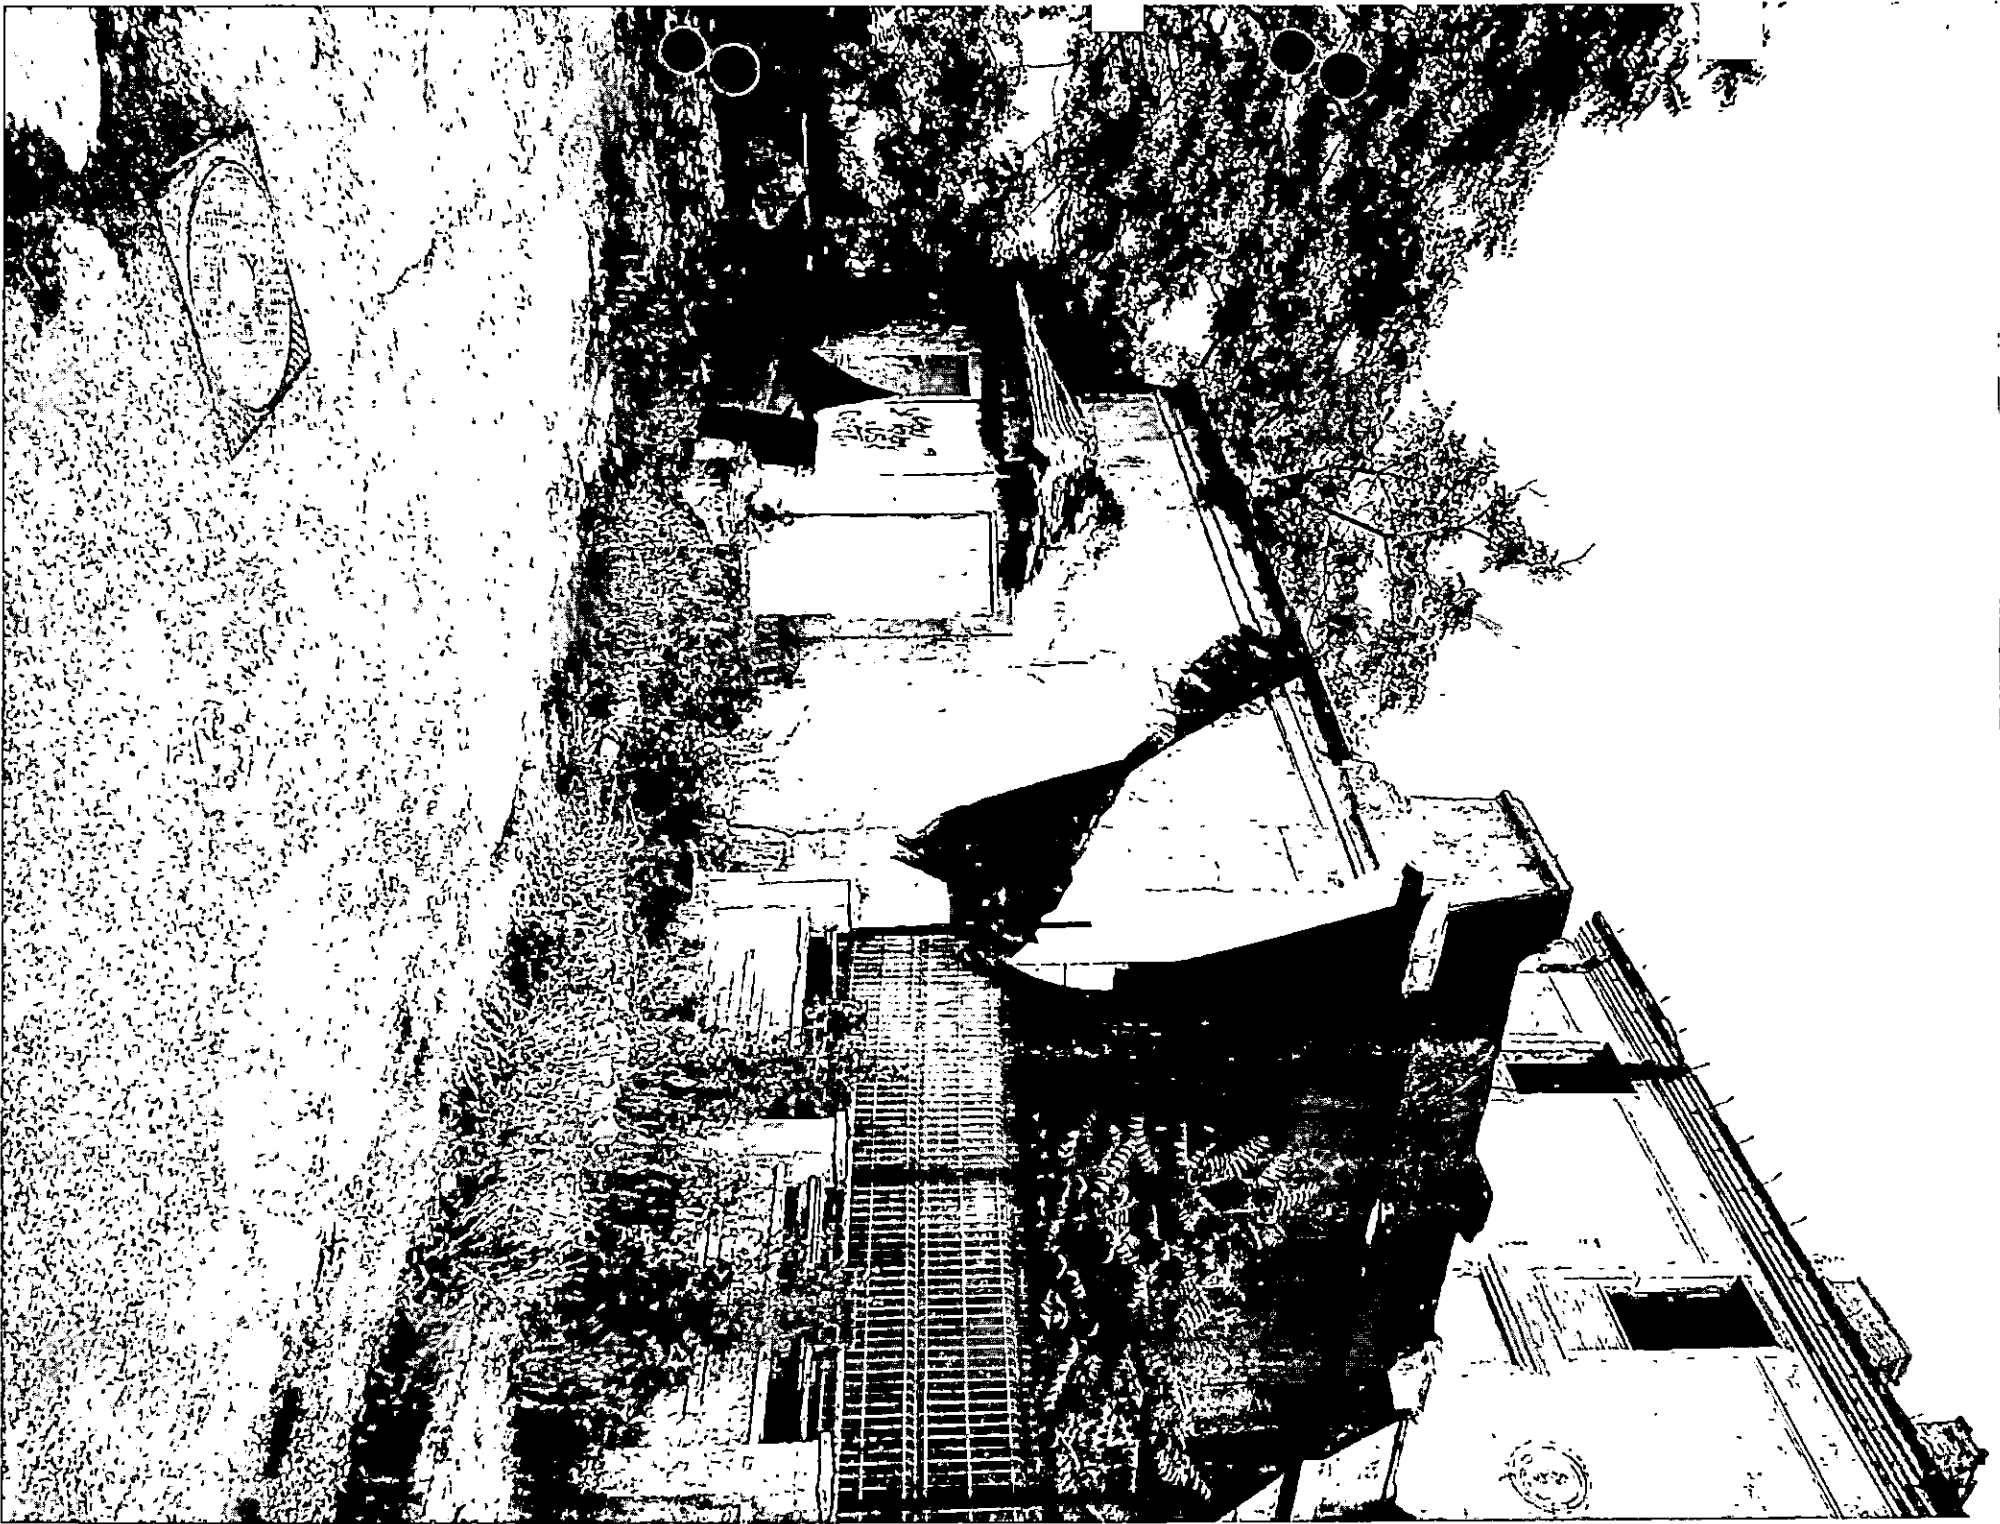
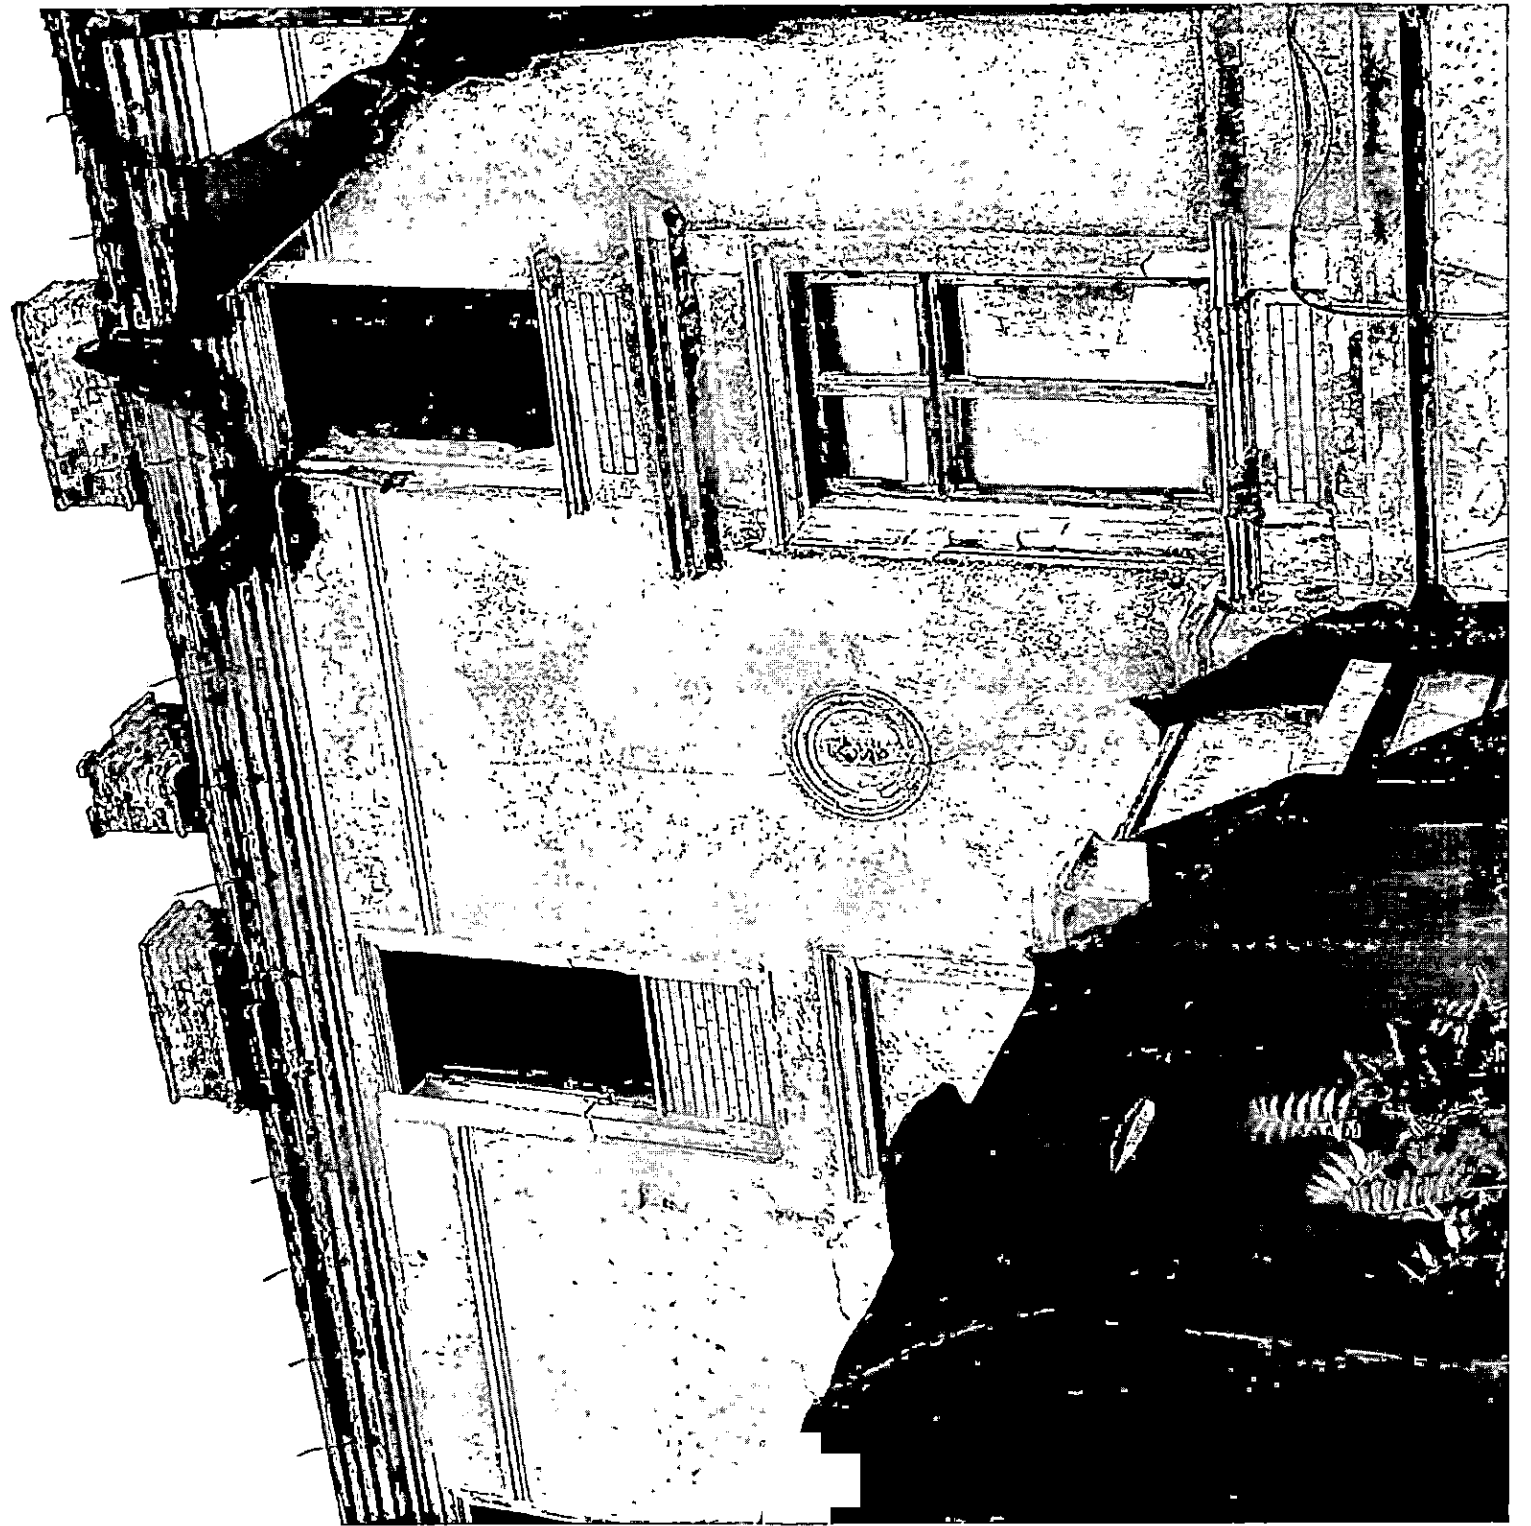
I. Acoperiș		PR	PT
Învelitoare*			
Nu este cazul	Nu există		
Fără degradări		0	
Degradări minore	Învelitoarea lipsește și/sau e degradată parțial (maxim 10% din suprafața totală). Este suficientă reșezarea materialului învelitorii și remedieri locale	2	2
Degradări medii	Învelitoarea lipsește și/sau e degradată în proporție mare (10%-30% din suprafața totală), coamele sunt neetanșe. Necesită înlocuire și fixare.	7	
Degradări majore	Învelitoarea lipsește și/sau e degradată în proporție de 30% din suprafața totală, coamele sunt neetanșe. Prezintă curburi/rupturi majore. Necesită înlocuire totală.	10

Cornișă, streașină, atic*			
Fără degradări		0	
Degradări minore	Elementele de închidere sunt desprinse și degradate punctual. Nu sunt urme de umiditate. Suficientă reparația punctuală.	2	2
Degradări medii	Elementele de închidere sunt desprinse și degradate parțial (10-30% din lungime). Umiditate vizibilă pe alocuri. Necesită înlocuire și refacere parțială.	7	
Degradări majore	Elementele de închidere sunt desprinse și degradate peste 30% din lungime. Umiditate vizibilă. Necesită înlocuire totală. Risc pentru trecători.	10

Jgheaburi, burlane și elemente de tinichigerie*			
Nu este cazul	Nu Există		
Fără degradări		0	
Degradări minore	Sunt necesare reparații punctuale și/sau curățarea jgheaburilor	2	2
Degradări medii	Jgheaburi și burlane degradate parțial (neetanșe și deformate) și/sau înfundate. Necesită înlocuire parțială.	7	
Degradări majore	Jgheaburi și burlane degradate în totalitate sau lipsă (chiar și parțial). Lipsa tubului de racord la rețeaua de canalizare. Necesită înlocuire totală.	10

2. Fațade			
Tencuială*			
Fără degradări		0	
Degradări minore	Degradări punctuale și incidentale ale tencuielii. Fără igrasie. Posibilă remediere punctuală.	2	
Degradări medii	Degradări locale ale tencuielii (10-30% din suprafața fațadelor). Igrasie ușoară. Suprafețele se retencuiesc.	7	7
Degradări majore	Porțiuni de tencuială ce cad, se desprind și/sau sunt puternic umede, tencuială degradată peste 30% din suprafață. Suprafețele se refac total.	10

Zugrăveală*			
Fără degradări		0	
Degradări minore	Zugră veala exfoliată incidental. Posibilă remediere punctuală.	2	
Degradări medii	Zugrăveală exfoliată parțial (10-30% din suprafața fațadelor). Suprafețele se rezugrăvesc.	3	3
Degradări Majore	Zugrăveala exfoliată și/sau decolorată peste 30% din suprafața fațadelor. Suprafețele se refac total.	4

Tâmplărie*			
Fără degradări		0	
Degradări minore	Vopsire defectuasă (scorojită), ușoară uzură a materialului. Nu lipsesc elemente de tâmplărie. Tâmplăria se revopsește și se remediază punctual.	2	
Degradări medii	Materialele componente deteriorate, deformate, nefolosibile și/sau defecte (cel puțin un element). Nu lipsesc elemente. Reparații și înlocuire.	3	3
Degradări majore	Materialele componente puternic deteriorate și deformate. Elemente de tâmplărie lipsă (cel puțin un element). Necesită înlocuire completă	4

Elemente decorative*			
Nu este cazul			
Fără degradări		0	
Degradări minore	Elemente decorative incomplete și/sau afectate în timp de factori atmosferici și biologici.	2	2
Degradări medii	Elemente decorative care lipsesc de pe fațade, inclusiv cele îndepărtate în mod abuziv.	3	
Degradări majore	Elemente decorative desprinse, care prezintă risc de cădere. Elemente de tinichigerie care lipsesc. Risc pentru trecători.	4

3.DEFICIENȚE STRUCTURALE VIZIBILE DIN EXTERIOR			
Șarpantă*			
Nu este cazul			
Fără degradări		0	
Degradări medii	Coșuri de fum cu cărămizi desprinse, care prezintă risc de cădere. Coșuri de fum care prezintă elemente de decorațiuni lipsă.	7	7
Degradări majore	Elemente de lemn rupte și/sau lipsă, deformări majore ale structurii șarpantei. Coșuri de fum și/sau lucarne lipsă parțial sau total. Risc pentru trecători.	10

Pereți*			
Fără degradări		0	
Degradări medii	Elemente lipsă pe suprafețe mari (colțuri de clădire, soclu). Se vor face completări cu elemente în baza unui proiect tehnic autorizat.	7	7
Degradări majore	Crăpături de dimensiuni mari, structură slăbită și/sau deformată, elemente componente ale structurii verticale lipsă parțial sau total. Clădire ruină. Risc pentru trecători. Reabilitarea se va face în baza unui proiect de consolidare și reparații capitale.	22

PUNCTAJUL TOTAL	PUNCTAJ REFERINȚĂ	PUNCTAJ PROCENTUAL	CATEGORIA DE IMPOZITARE
50	100	50%	3
