PROIECT DE HOTĂRÂRE Nr. 4/4 / 12.10.2021
privind majorarea cu 300% a impozitului pe clădiri pentru clădirea situată
în municipiul Constanța, str. Ștefan cel Mare nr. 112, ca urmare a
constatării stării tehnice de clădire neîngrijită

FIȘĂ DE EVALUARE

Evaluarea aspectului general al imobilului:
Adresa STR. ȘTEFAN CEL MARE NR. 112.
Data 01.02.2021

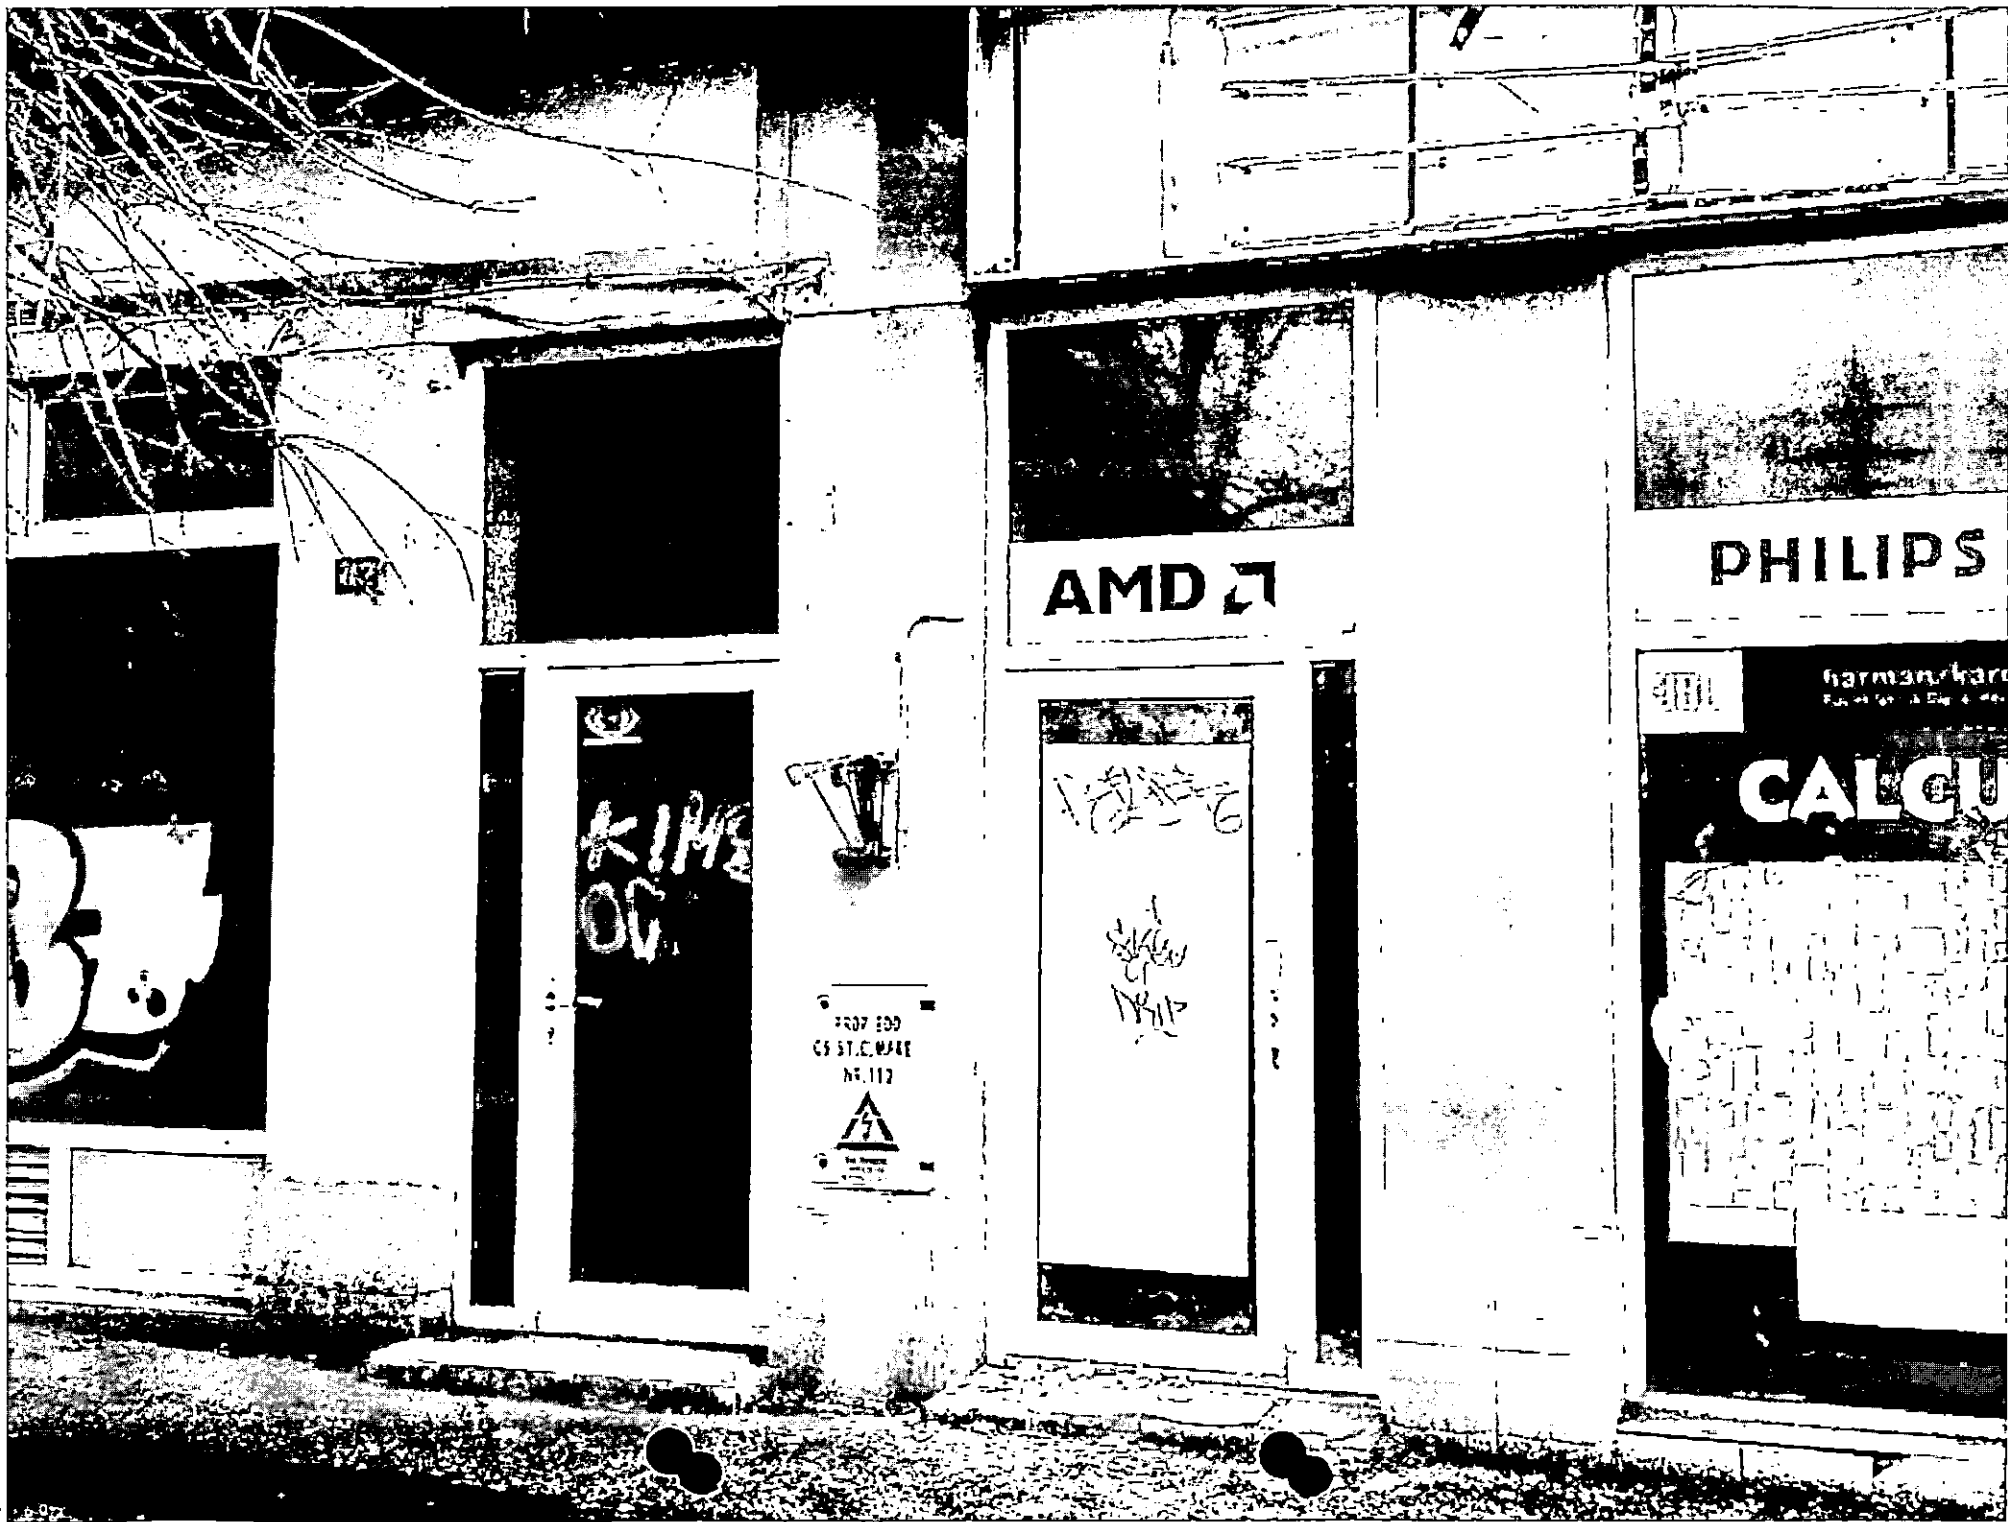
PROY 890
CS ST. C. WARE
No. 112

Handwritten graffiti on the door, including the word 'KIMS' and other illegible markings.
